## Procès Verbal de visite n° 18/04

### COMMUNE DE POMPIGNAC

#### Apparition d'un fontis au droit de la RD115 au lieu-dit « L'Hermitage »

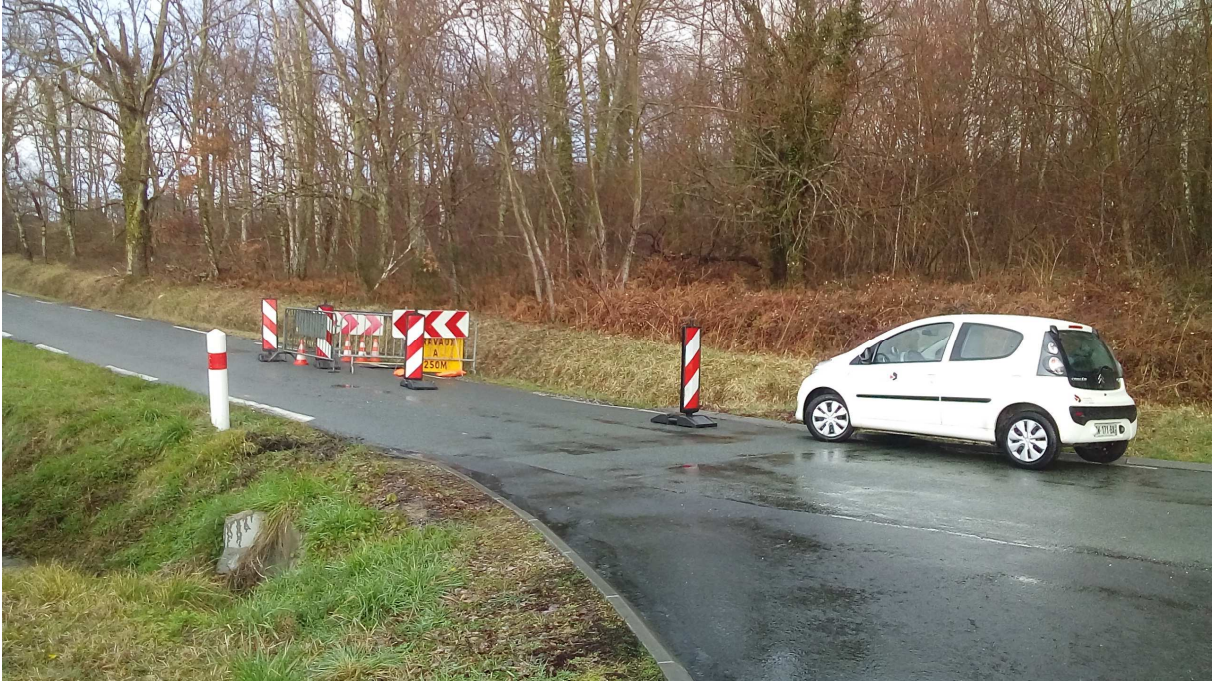
En surface, l'effondrement survenu le 06 mars 2018 fait 1m de diamètre environ et 70 cm de profondeur. Il s'agit typiquement d'un fontis provoqué par une cavité naturelle sous-jacente dont le volume effondré est d'environ 1m<sup>3</sup>. Le trou formé laisse apparaître des argiles à graviers.

Situation de l'effondrement

- De purger les terrains effondrés situés dans le fontis jusqu'à 2 m de profondeur ;
- Si aucune cavité n'est visible à 2 m de profondeur, remblayer le fontis avec des blocs ou des pierres sèches calcaires ;
- Vu l'emplacement du fontis, qui aurait pu provoquer un grave accident de circulation, il est impératif que tout autre désordre qui apparaîtrait dans le secteur soit signalé à la Mairie.

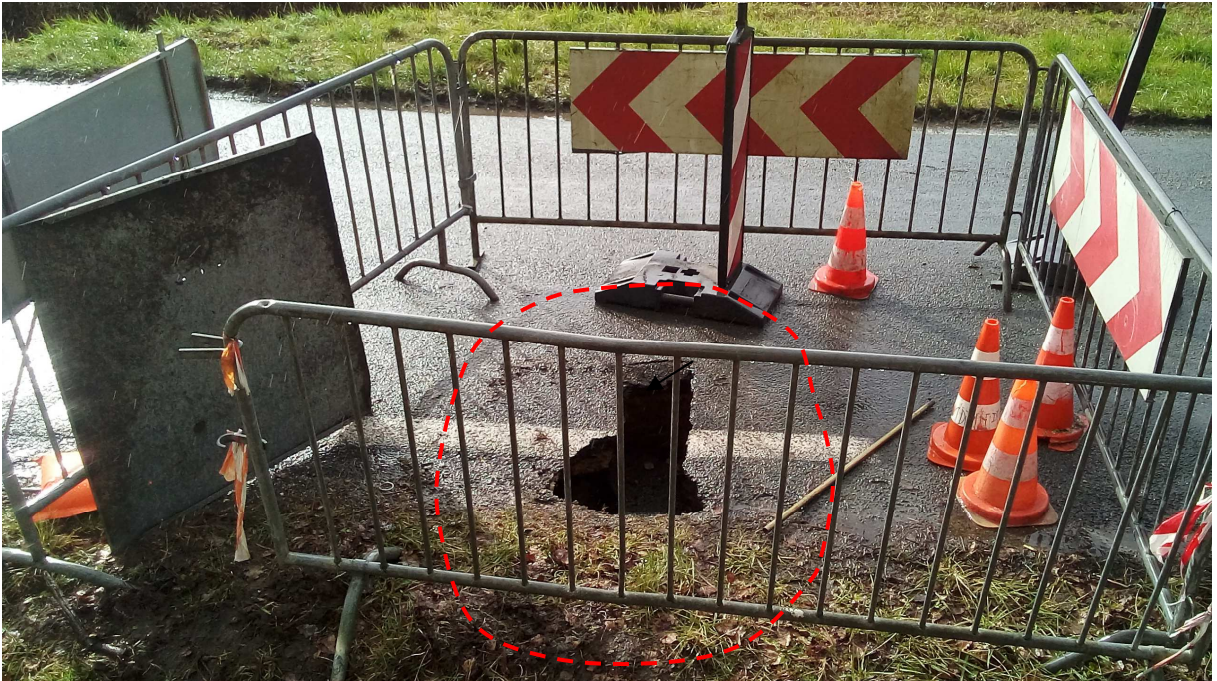
La cavité naturelle n'est pas accessible car elle est obstruée par les terrains éboulés. Par conséquent, la géométrie, la profondeur et le volume réel de la cavité ne sont pas connus.

Sécurisation du fontis – En pointillés rouge : zone sous-cavée
