Club de Recherches et d'Explorations Souterraines

**DIAGNOSTIC ÉCOLOGIQUE DU RÉSEAU KARSTIQUE DE HOUN
TREYNENTE À SAINTE-CROIX-DU-MONT (33)**

Février 2019

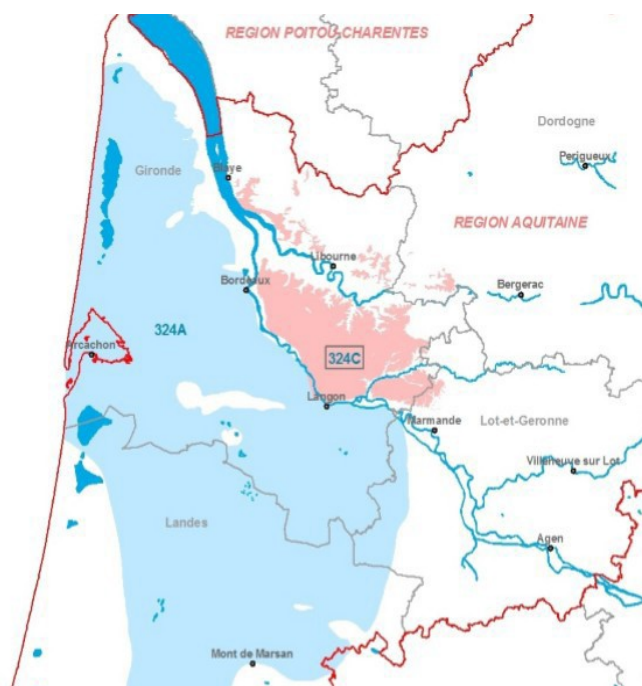
Figure 4: Situation du système aquifère (en rose).

Cet aquifère, d'une superficie de 3 500 km², est peu connu car peu exploité. Il contient une nappe libre d'une profondeur moyenne de 20 m et d'une épaisseur mouillée de 40 m. La ressource en eau est exploitée « par des particuliers, des industriels ou des exploitants agricoles recherchant des débits relativement modestes ». Le BRGM indique que **l'aquifère présente une vulnérabilité liée à son caractère karstique.**

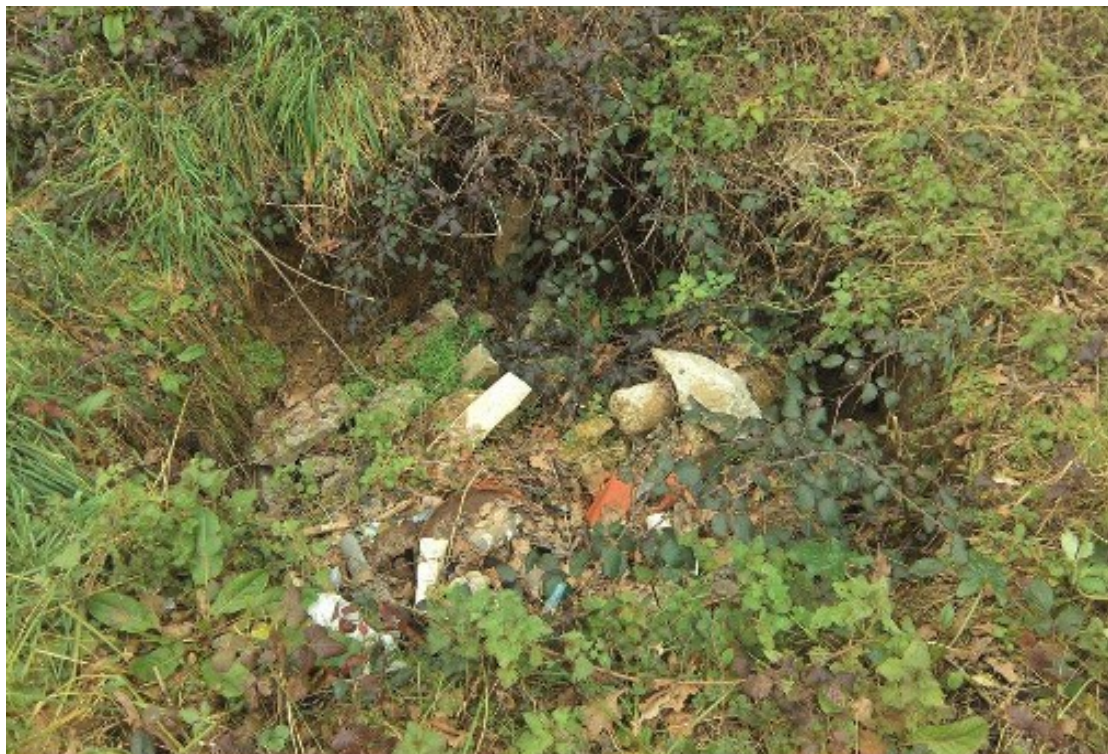
La perte, malgré la présence d'un panneau récent interdisant clairement le dépôt d'ordures, est garnie continuellement de déchets divers et abondants. S'il s'agit en grande partie de déchets verts, on peut observer également des dépouilles d'animaux, des matières plastiques, des déchets métalliques, des matériaux de construction divers (bois, tuiles, gravats), des emballages de produits de synthèse. En 2017, nous avons observé par exemple un emballage de *Likid Allées J* (herbicide contenant du glyphosate) dont la notice d'utilisation ne laisse aucun doute quant à sa nocivité.

Figure 10: Vue de la perte en 2017.

Une rencontre entre le CRES et M. le Maire de Sainte-Croix-du-Mont pourrait être mise en place afin de présenter le problème du réseau de Houn Treynte, avec photos et résultat des analyses d'eau à l'appui, d'autant plus qu'un panneau interdisant le dépôt d'ordures est posé au niveau même de la perte.

Dans un deuxième temps, il pourra être judicieux de se rapprocher des propriétaires des parcelles afin d'envisager un transport des déchets vers une déchetterie (participation du CRES ? des agents techniques municipaux ?).

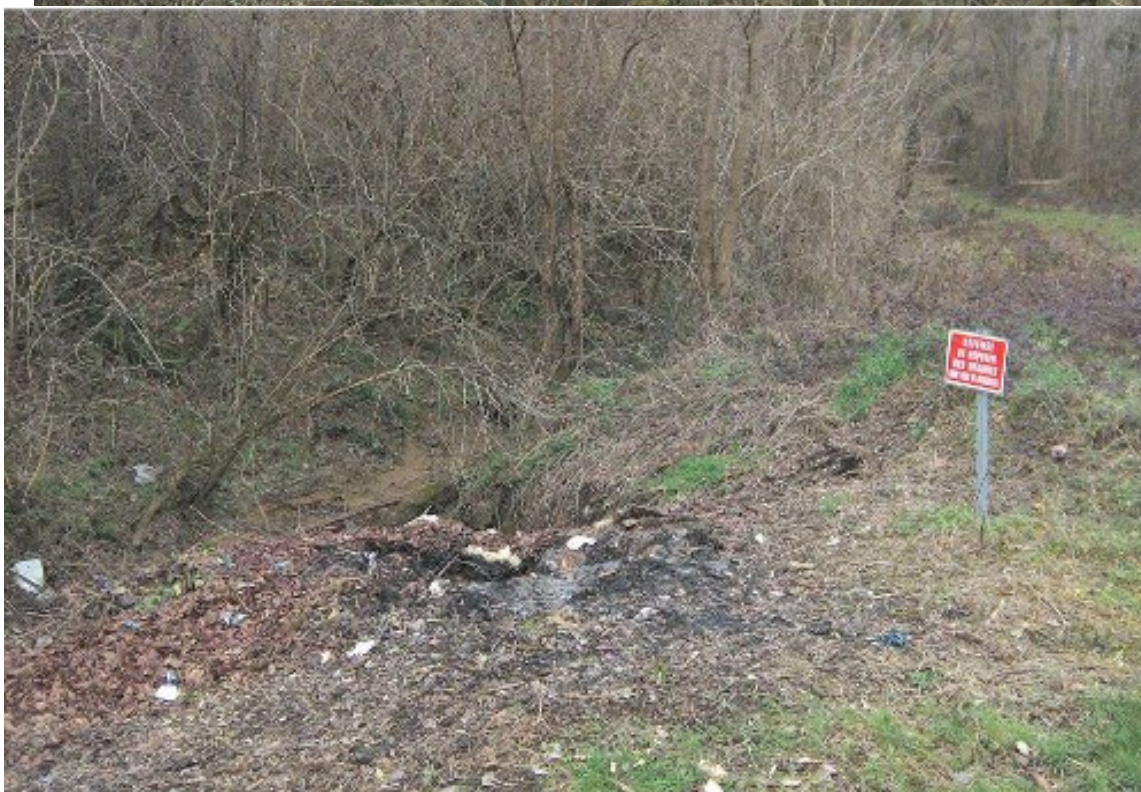
Figure 12: Vue de la perte en 2017.
 Figure 11: Vue de la perte en 2017.

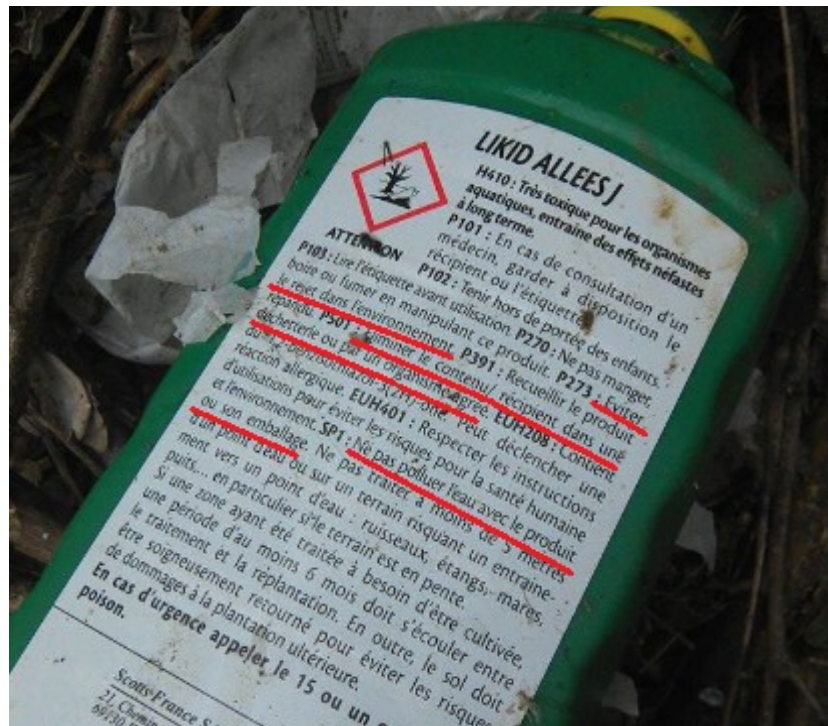
Figure 13: Emballage présent dans la perte en 2017.

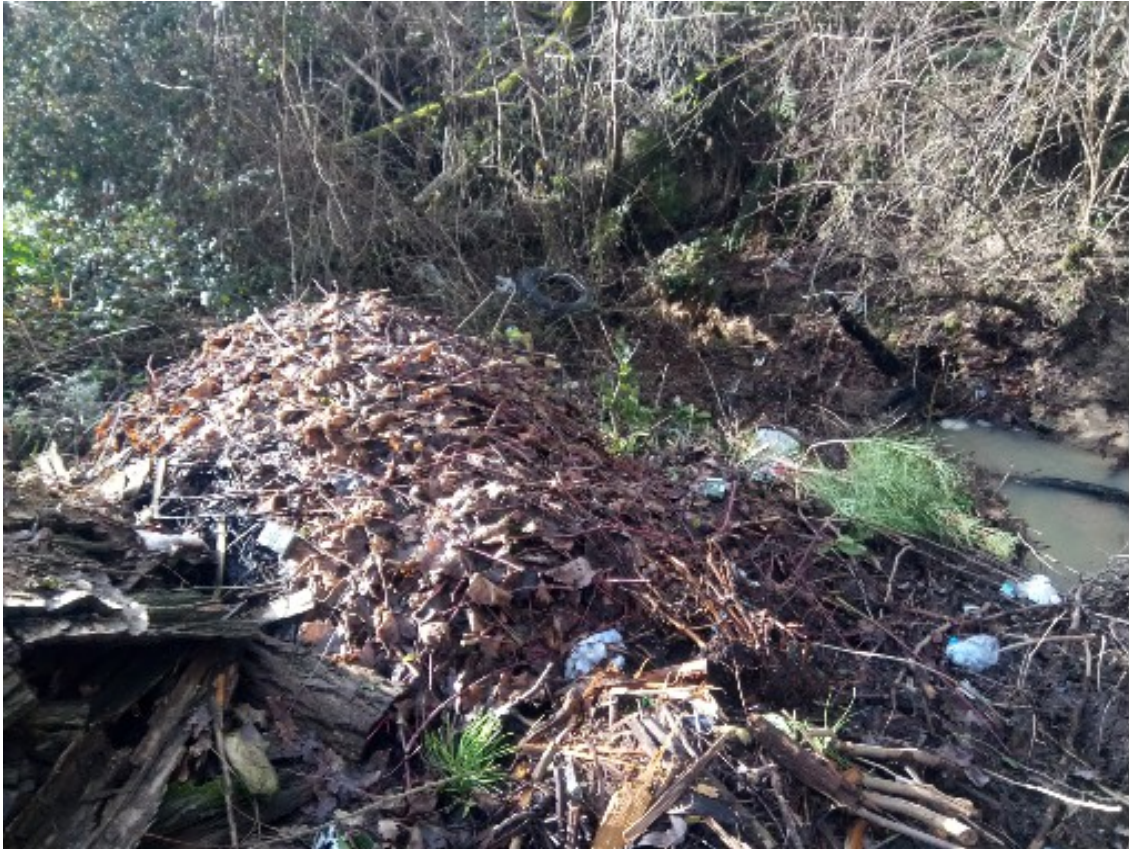
Figure 14: Vue de la perte en février 2019 (période de fort débit).

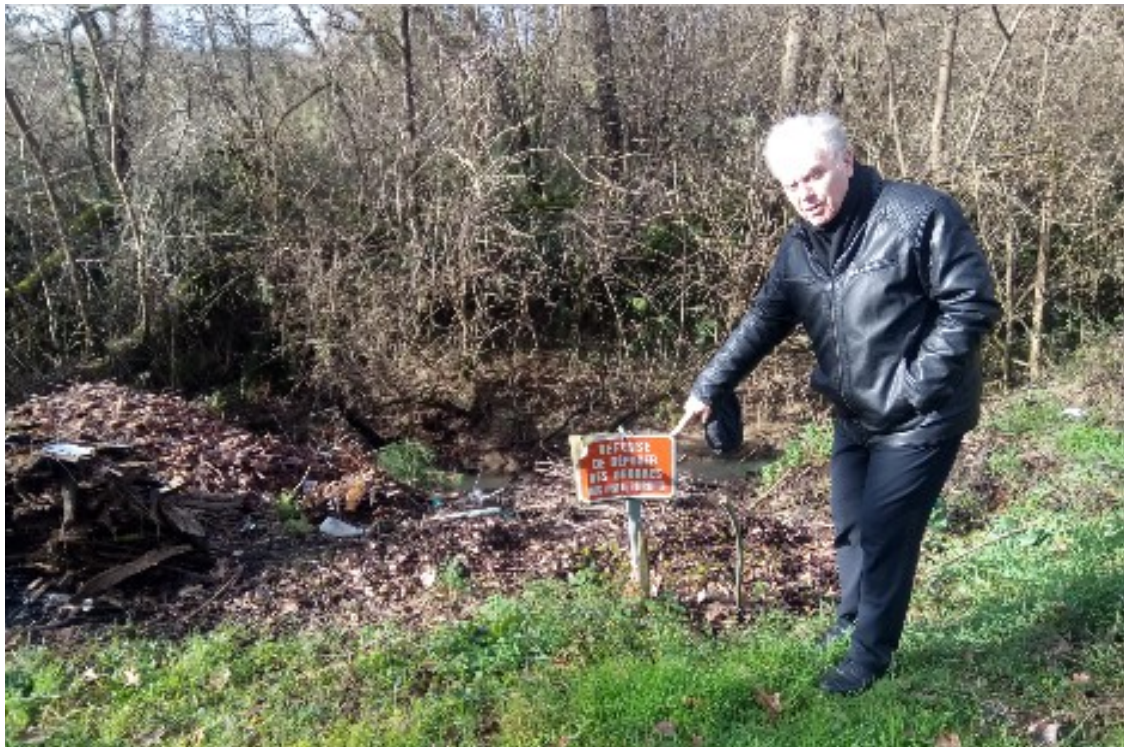
Figure 15: Vue de la perte en février 2019.

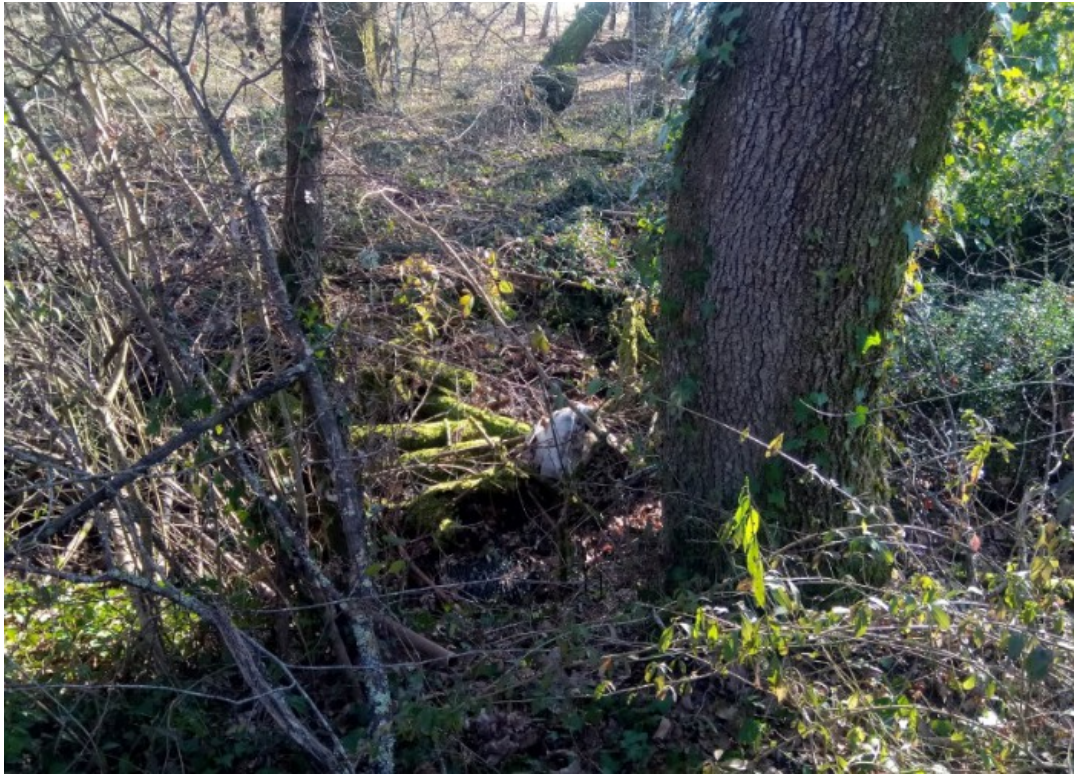
Figure 16: Vue de la doline en février 2019.

Moins accessible, la doline est moins sévèrement polluée. On y trouve quelques matières plastiques, du grillage, mais essentiellement des branchages qui comblent la doline.

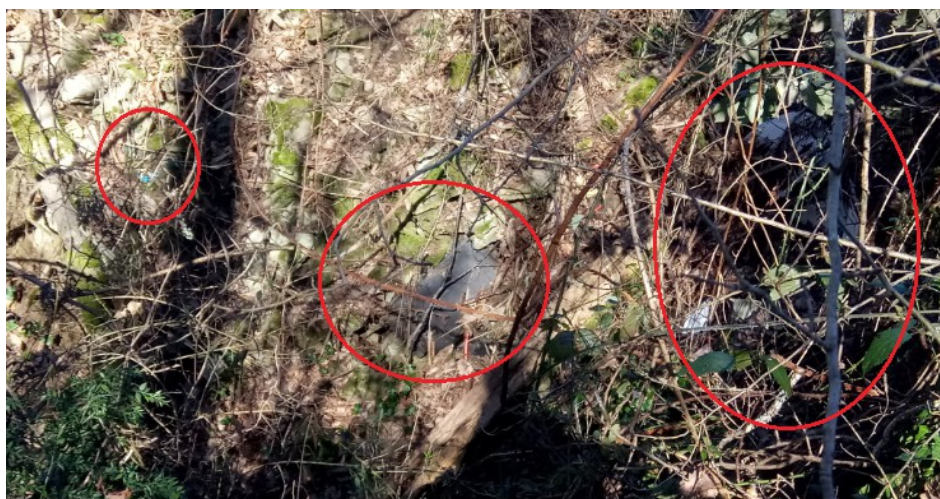
Figure 17: Déchets au niveau de la résurgence.

La résurgence est jonchée de déchets, entre autres : matières plastiques (sacs poubelle), restes de meubles ; précédemment du verre y avait été observé dans le lit du ruisseau. Des parpaings,

des fragments de béton et de tuiles sont déversés au-dessus de la résurgence, masquant totalement l'affleurement rocheux,

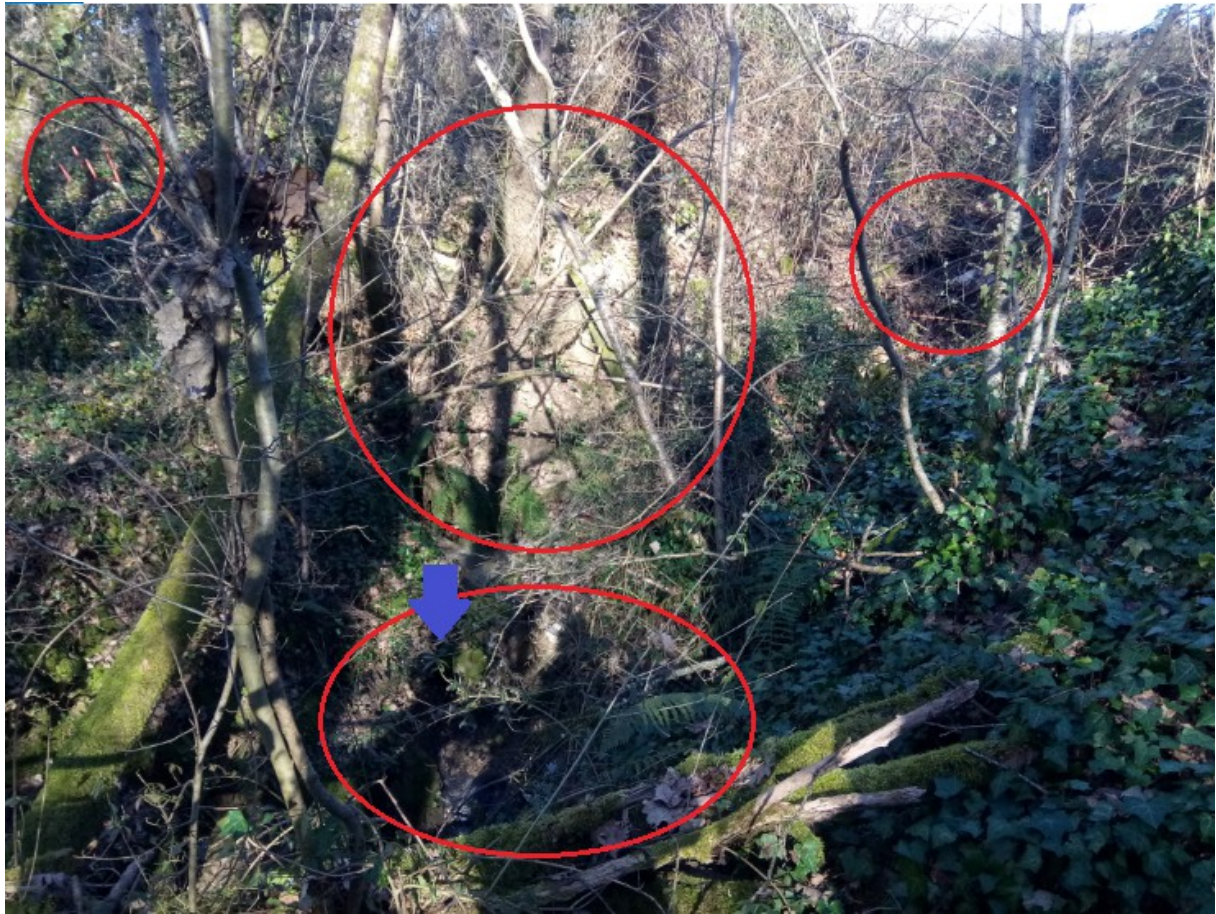
Figure 18: Vue de la résurgence en février 2019 (déchets en rouge, résurgence en bleu)
