LE BARRAGE DE PORT MIOU

Le déversoir du barrage ne sert plus qu'aux plongeurs et aux mesures

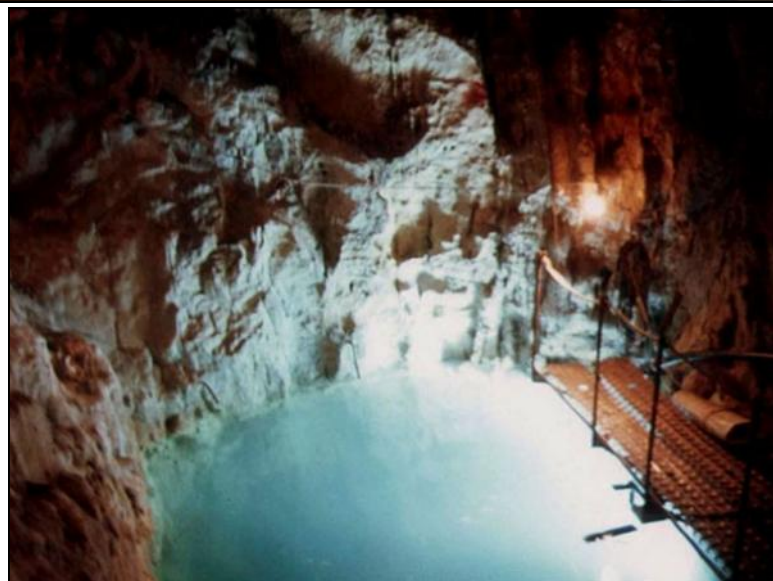
Le débouché de la galerie dans la cloche 530 en 1971.

En fait, en 1971, la galerie déboucha directement sur la cloche, avec juste un élargissement pour améliorer les manœuvres de travail. Une photographie de l'époque confirme cette disposition. Quant au premier barrage, il était sous-marin, sa crête se trouvant à 11 m de profondeur. C'était un barrage voûte de 4 m de large et 5 m de haut, s'appuyait sur une semelle de 10 m prenant toute la largeur de la galerie.

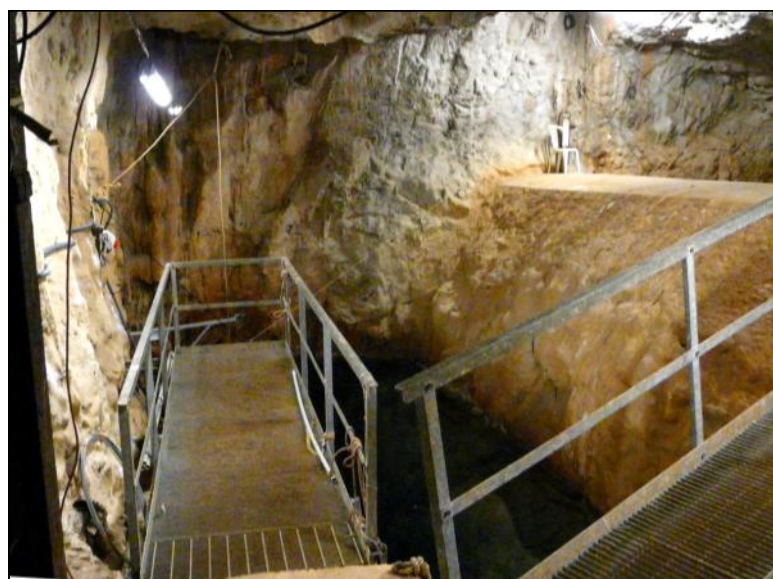
En 1976, la passerelle a changé de côté pour venir à gauche. A droite, on a creusé dans le roc la large galerie artificielle nécessaire à l'aménagement du déversoir

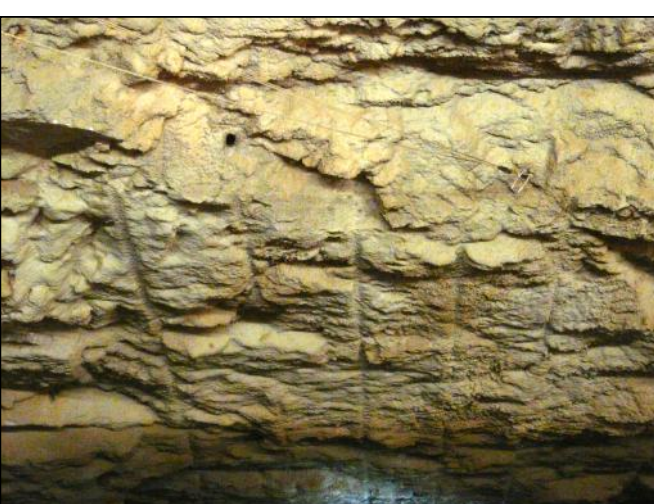
En haut à droite, les deux figures montrant les étapes de la construction du barrage. La prise en compte de la nouvelle théorie de la régression messinienne amena en 1976 une conception différente du processus de séparation de l'eau douce et de l'eau salée, avec le rehaussement du barrage.

A gauche, une photo de ce qu'il reste de la cloche 530. Sur la droite de cette photo, on voit les traces de barre à mine correspondant au creusement de la galerie-salle du déversoir.

La photo du bas montre les traces de barre à mine visibles sur le plafond plongeant du côté nord de la salle du déversoir. Ce creusement ne devait pas être facile à mettre en œuvre, avec la galerie noyée située en dessous.

Construit en 1976, il s'appuyait sur le parement amont de la voûte et de la semelle du barrage précédent. Plus massif, il avait une épaisseur de 9 m à la base et 4 m au sommet. Il montait jusqu'au plafond de la galerie bouchant entièrement celle-ci. Néanmoins, deux tubes PVC de 1 m de diamètre et deux autres tubes de 0.5 m de diamètre placés à une hauteur permettant les écoulements normaux de la rivière le traversaient. Leur hauteur devait correspondre à des écoulements d'eau salée en bas et douce plus haut. En cas de crue, le surplus d'eau passant par le déversoir, situé plus haut et creusé en 1975 (voir croquis).

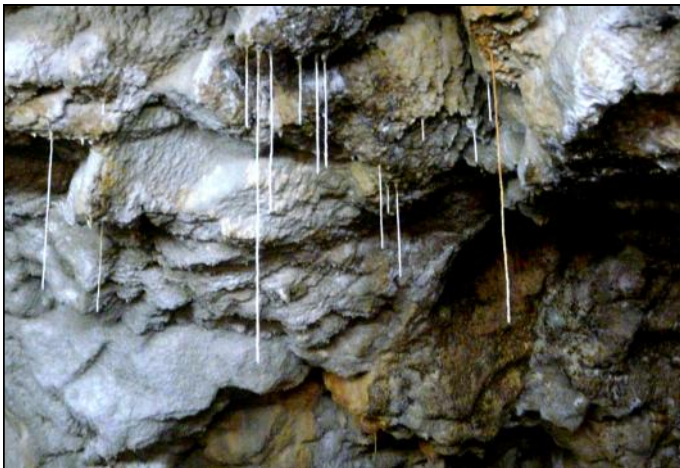
Au dessus : Dans la salle artificielle, 40 ans après, la nature a repris ses droits.

A droite, on imagine les difficultés des plongeurs pour planter l'armature des coffrages.

Si *Cassis et ses rivières* décrit bien les difficultés des plongeurs pour mettre en place les vastes plaques de plastique nécessaires au coffrage du barrage, il ne fait pas ni état des difficultés pour enfoncer les tubes d'acier qui maintenaient le coffrage dans les alluvions (voir photo), ni des difficultés à acheminer le béton. Seule précision: les plongeurs étaient ravitaillés en air par « narguilé » et non par des bouteilles, lesquelles les auraient amenés à remonter souvent, ou encore au milieu de manipulations délicates pour renouveler leur réserve. Cela aurait été incompatible avec un travail réclamant beaucoup d'attention.

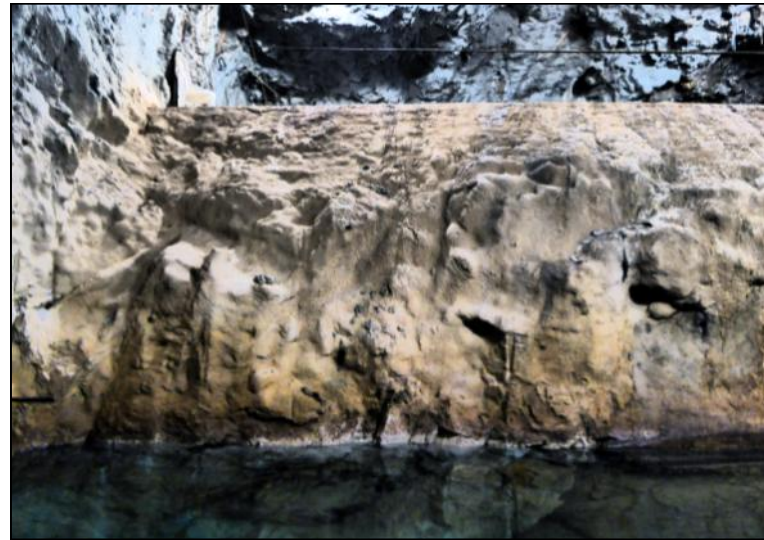
La taille brute du rocher formant le déversoir apparaît sur cette photo, malgré un léger crépi au mortier.

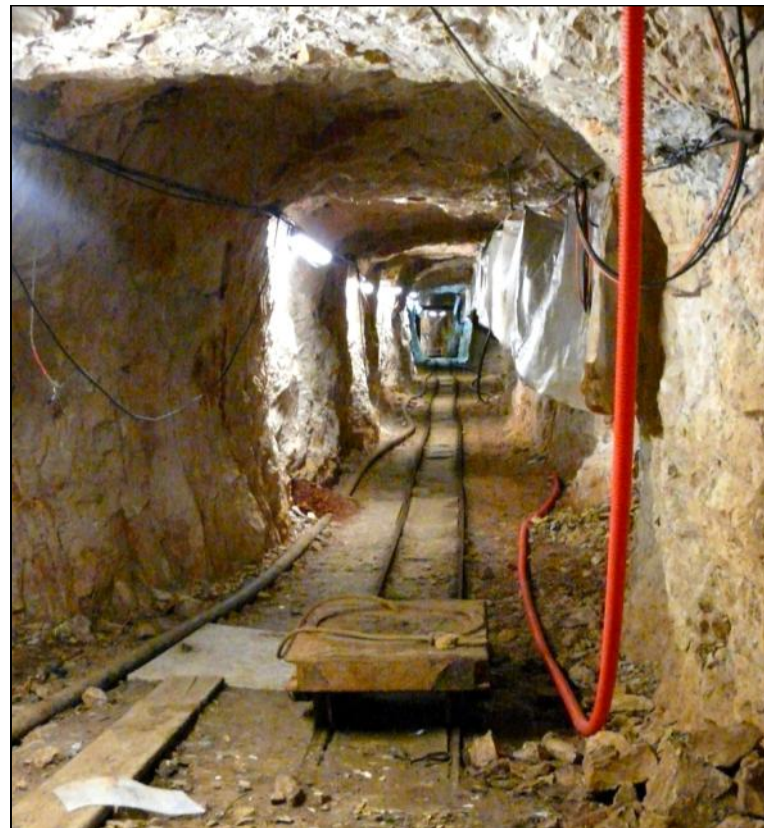
La galerie vue depuis ses deux extrémités. Le petit wagonnet sert toujours pour acheminer le lourd matériel des plongeurs

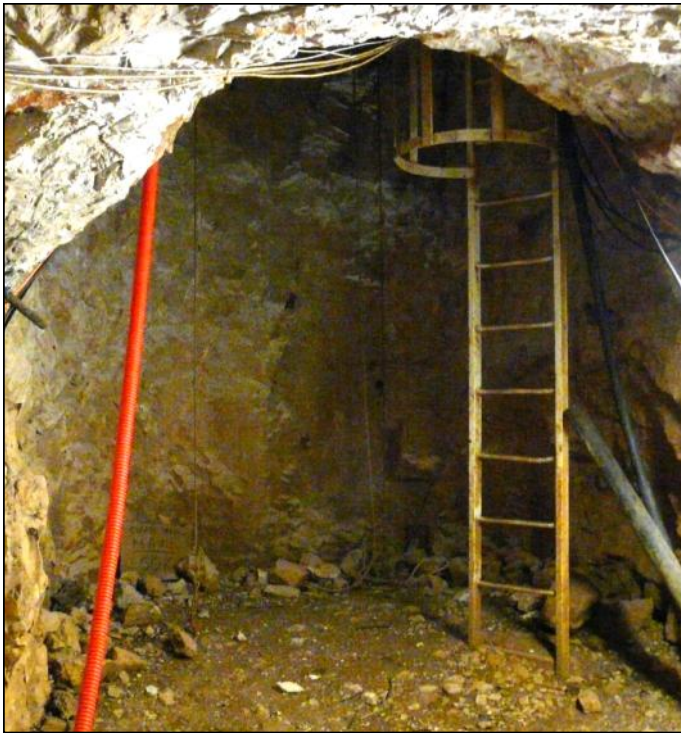
L'arrivée du puits dans la galerie avec l'escalier latéral, toujours emprunté par les plongeurs et leur assistance.

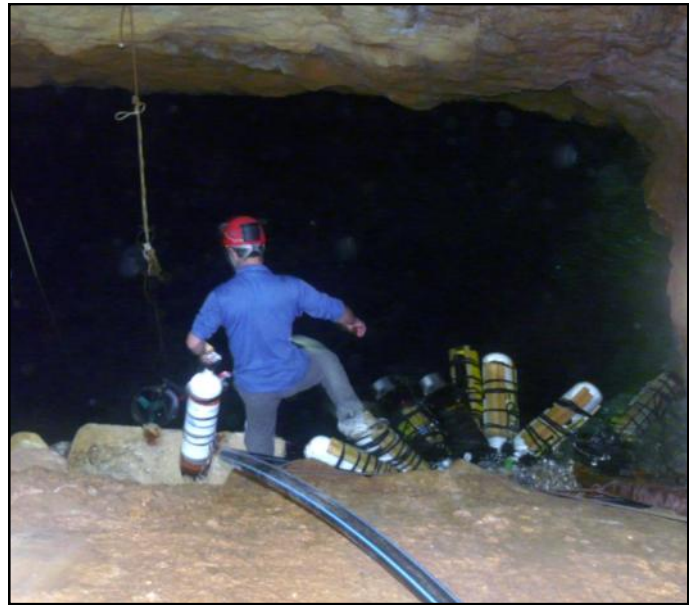
Au lourd équipement du plongeur s'ajoutent les bouteilles pour les relais et les scooters de secours. Il faut un minimum de confort et de moyens pour la préparation des plongées hors normes de Port Miou.

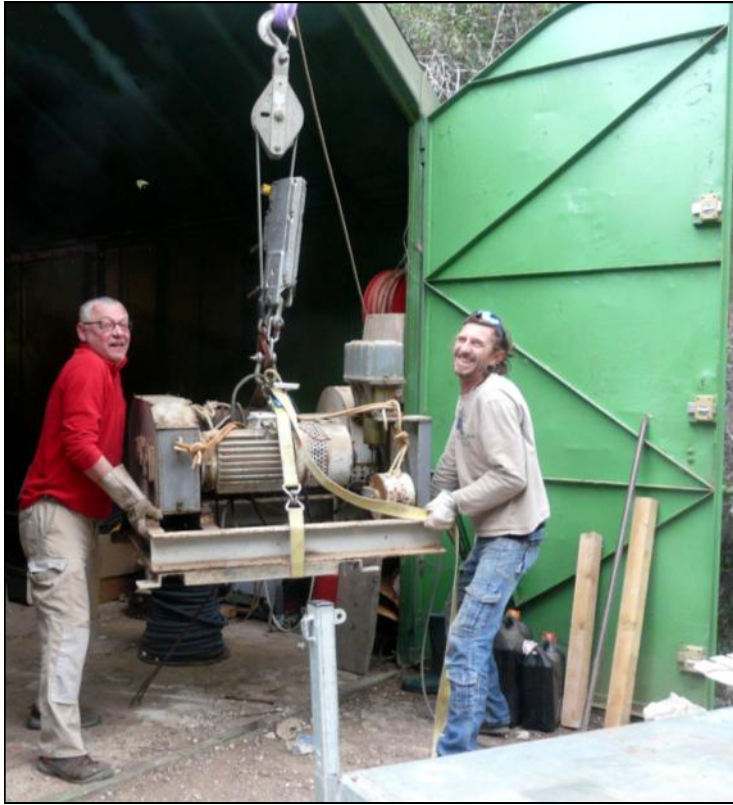
Francis Schira, alias Chouca, dans ses œuvres. Remplacement du vieux treuil, d'un poids de 400 kg. Les commandes de manœuvre ont été refaites et un nouveau générateur donne toute la puissance nécessaire.

- Pose d'un nouveau treuil d'une capacité de 300 Kg limité à 150 Kg, pose d'une alimentation 400 V pour un treuil de secours, pose d'une pompe de forage dans l'amont du barrage afin d'avoir de l'eau en surface et un moyen de lutte contre les incendies (**RIA**), mise en place provisoire du nouveau Groupe Electrogène de 14kWA Tri en remplacement du 4 kva, remise en service de la ventilation et pose de nouvelles suspentes pour la gaine horizontale.
